INSTITUTO NACIONAL DE AGUAS POTABLES Y ALCANTARILLADOS
(INAPA)
DIRECCION DE SUPERVISION Y FISCALIZACION DE OBRAS
DEPARTAMENTO DE SUPERVISION DE OBRAS CIVILES
~~"Año de la Consolidación de la Seguridad Alimentaria"~~ NO

INFORME TÉCNICO DE SUPERVISION DE OBRA
REPORTE DE CUB. NO. 3
PERIODO DE EJECUCION DE TRABAJOS DESDE 11/01/2021 HASTA 19/02/2021

Referencia : **Obra:** Rehabilitación Depósito Regulador Vitrificado Stand Pipe
500 M³ El Pescozón (Instalación Entrada, Salida, Rebose,
Desagüe, Salida y By-Pass), Provincia Duarte, Zona III, LOTE
VIII

Contrato: 074/ 2019

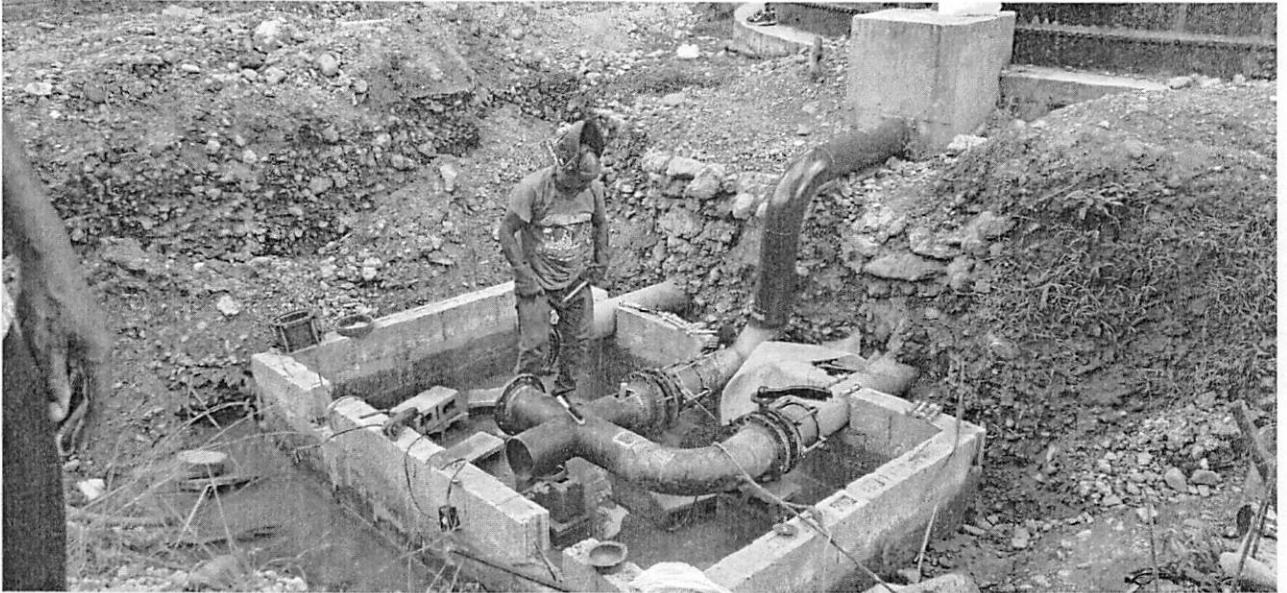
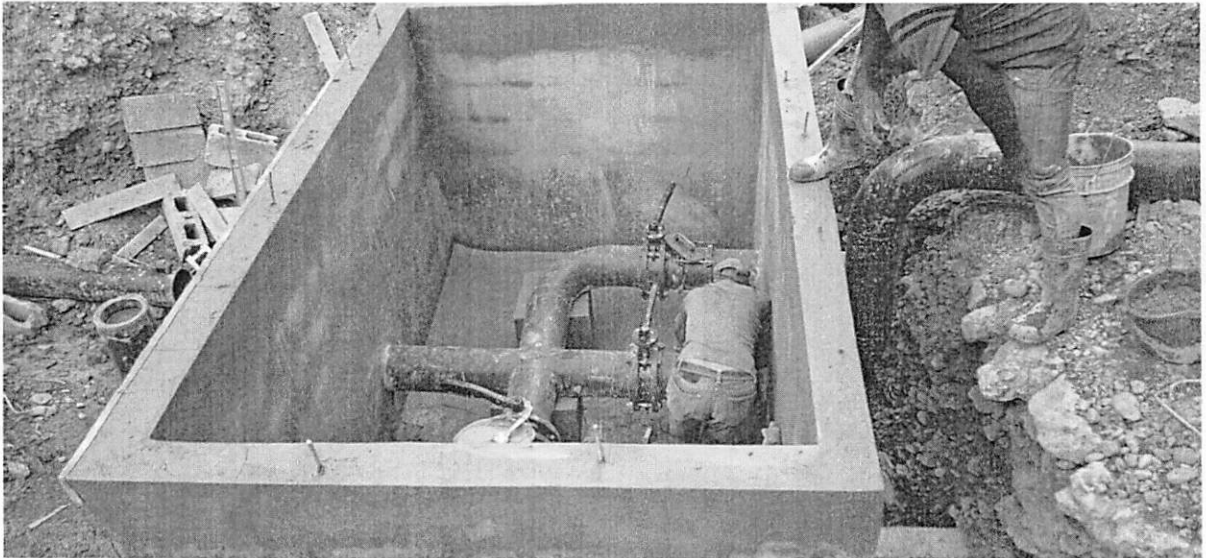
ANEXO: FOTOS

Dentro de este informe la partida más importante que se cubica es la Válvula mariposa de Ø 8" completa (4 unidades) y el registro p/válvulas de ø 8" (inc. tapa metálica y soporte) según diseño (3.30x2.10x1.80) m. (Ejecutado en un 80 % , Faltando la tapa metálica).
