**INSTITUTO NACIONAL DE AGUAS POTABLES Y ALCANTARILLADOS  
(INAPA)  
DIRECCION DE SUPERVISION Y FISCALIZACION DE OBRAS  
DEPARTAMENTO DE SUPERVISIÓN DE OBRAS CIVILES  
"Año de la Consolidación de la Seguridad Alimentaria"**

***INFORME TÉCNICO DE SUPERVISION DE OBRA  
REPORTE DE CUB. NO. 7 ✓  
PERIODO DE EJECUCION DE TRABAJOS DESDE 19/11/2020 HASTA 10/12/2020 ✓***

Referencia : **Obra:** Ampliación Red de Distribución Zona Norte, Hato Mayor,  
Lote II ✓  
**Contrato No.:** 053/2019  
**Contratista:** Ing. Miguel Andrés Pichardo Cabral ✓  
**Provincia:** Hato Mayor

**INFORME TÉCNICO DE SUPERVISION DE OBRA  
REPORTE DE CUB. NO. 8**

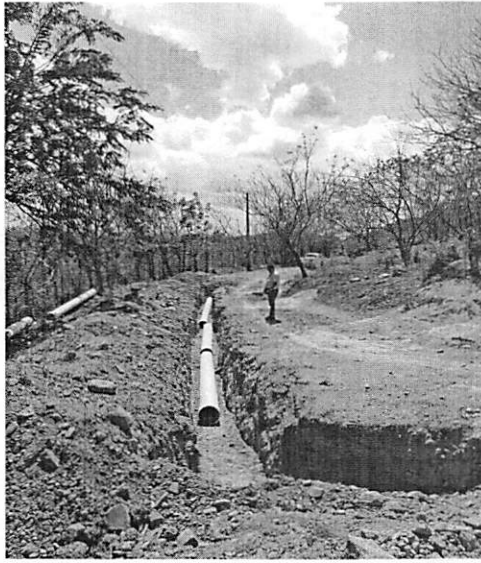
FOTO 1. Colocación Tubería Ø12" PVC SDR-26 1

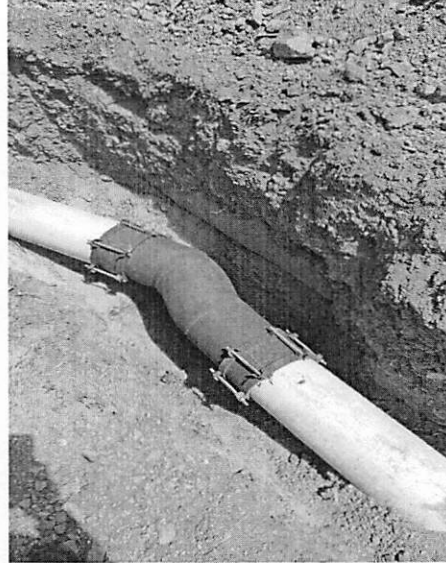
FOTO 2. Codo de Acero con Junta Dresser en Tubería de Ø12" PVC SDR-26

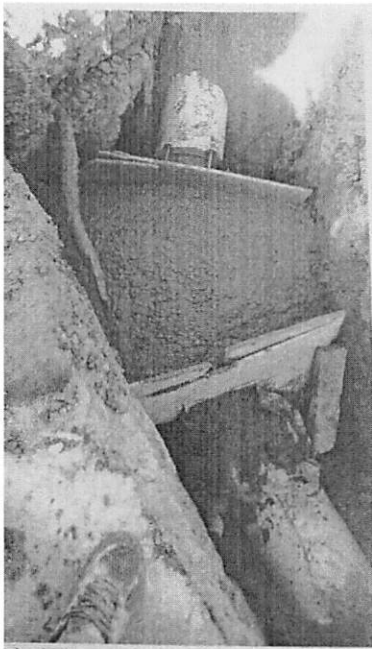
Foto 3 Anclaje de Hormigón Armado en Cruce de Puente.

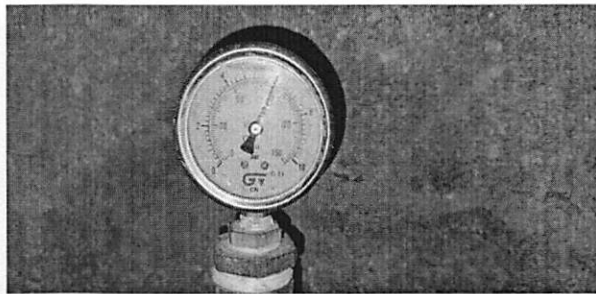
Foto 4. Realización de Prueba Hidrostática en Tubería

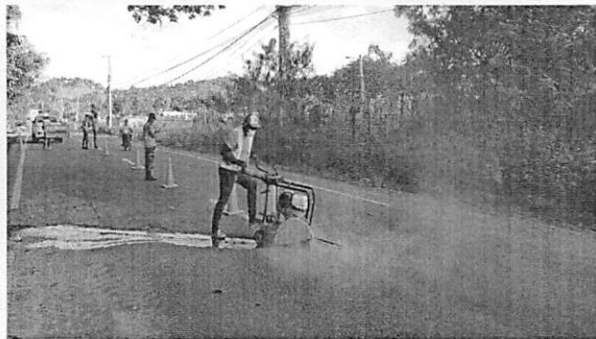
5Foto 5. Manejo de Transito y Señalización.
