INSTITUTO NACIONAL DE AGUAS POTABLES Y ALCANTARILLADOS

INFORME TÉCNICO DE SUPERVISION DE OBRA

REPORTE DE CUB. NO. 4

Referencia: **Obra:** Rehabilitación Acueducto Paraíso - Ojeda
Contrato: 009-2018
Contratista: Ing. Miguel Mauricio Castro
Provincia: Barahona

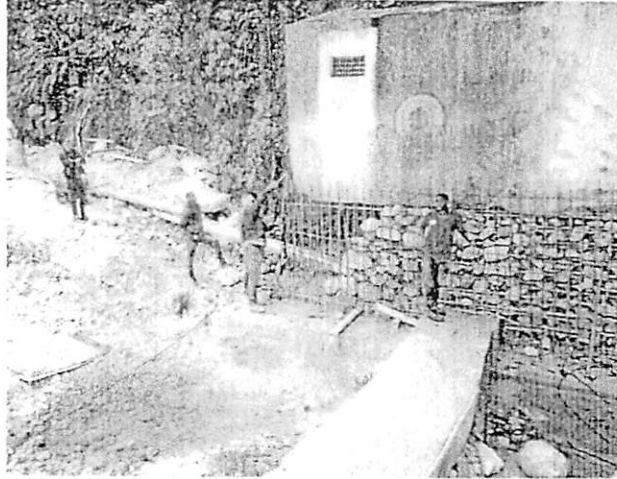
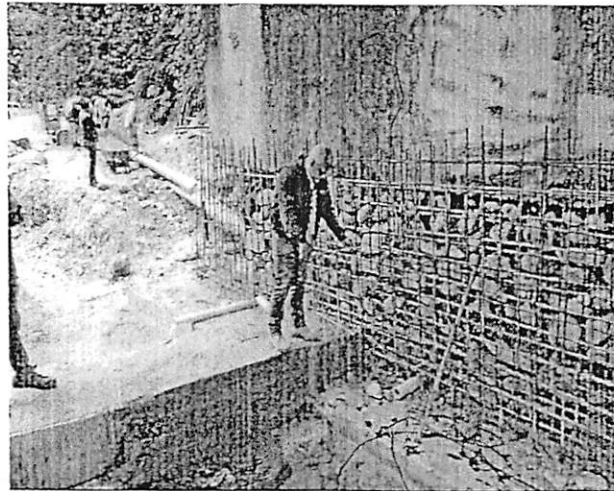
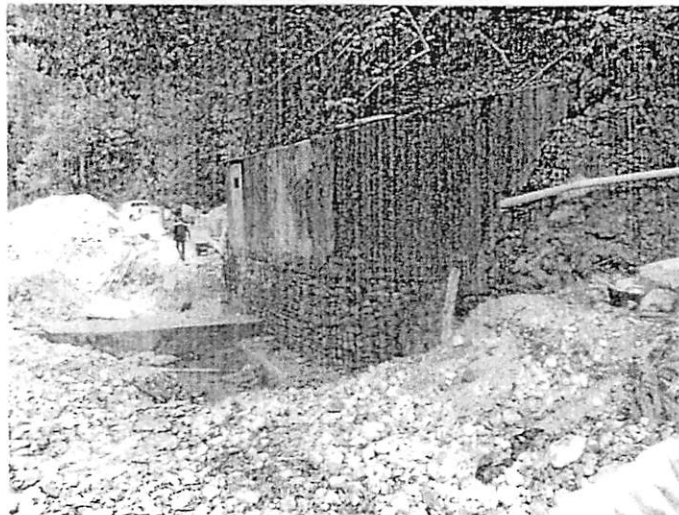
Vista de las comprobaciones técnicas mediante mediciones de campo en muro de contención cajuela de captación, obsérvese la colocación del hormigón ciclópeo con piedras acomodadas, para servir de soporte a cajuela d/f 04/04/2019

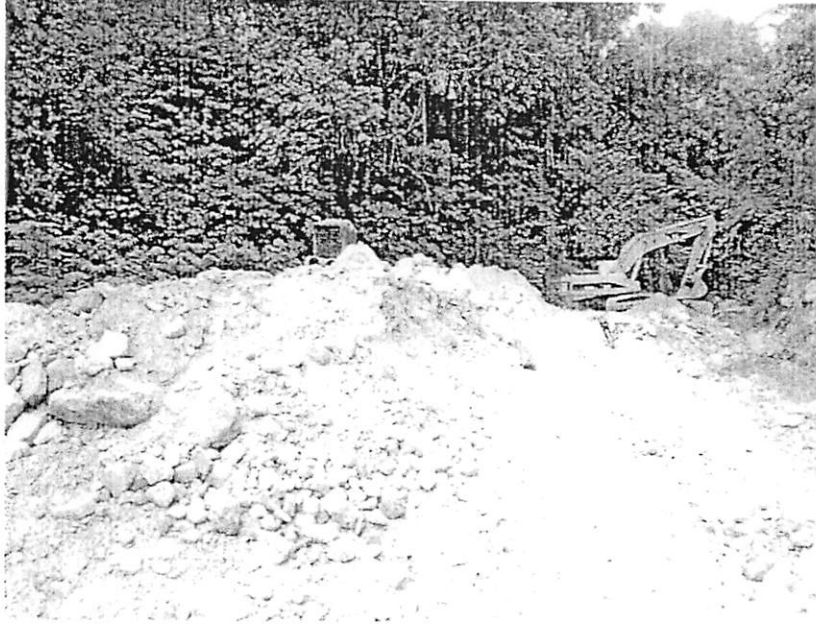
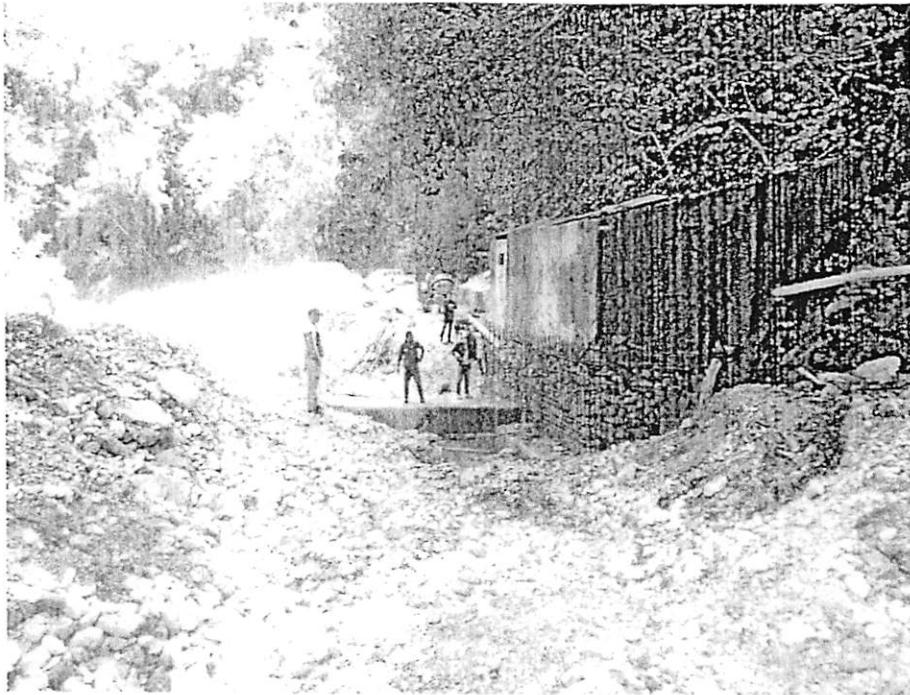
Vista del movimiento de tierra para construcción de ataguía (desvío de río)

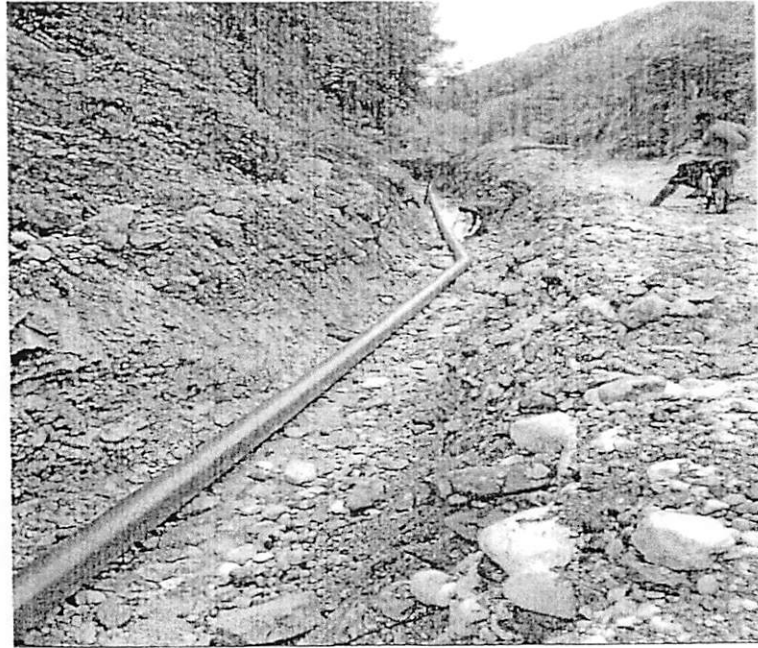
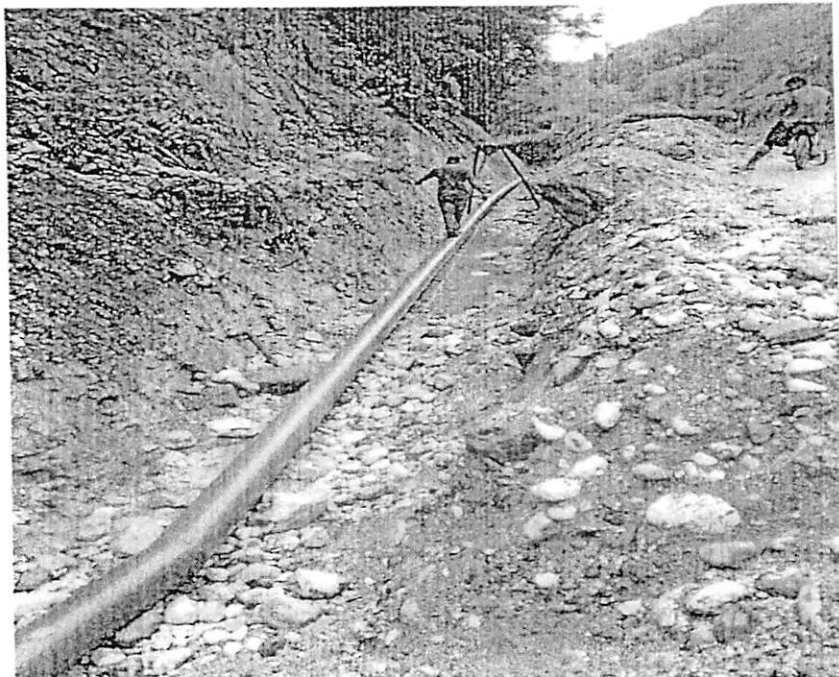
Vista del movimiento de tierra para la colocación de la tubería de \varnothing "8 Acero SCH-40
