**INSTITUTO NACIONAL DE AGUAS POTABLES Y ALCANTARILLADOS  
(INAPA)  
DIRECCION DE SUPERVISION Y FISCALIZACION DE OBRAS  
DEPARTAMENTO DE SUPERVISIÓN DE OBRAS CIVILES**

***INFORME TÉCNICO DE SUPERVISION DE OBRA  
REPORTE DE CUB. NO. 6  
PERIODO DE EJECUCION DE TRABAJOS DESDE 29/04/2021 HASTA 14/07/2021***

**Referencia**                      **Obra:** Construcción de Obra de Toma, Planta Potabilizadora y Depósito Regulador del Acueducto Partido, Provincia Dajabón.  
**Contrato:** 2019-057  
**Contratista:** Ramón Guadalupe Francisco Rodríguez  
**Provincia:** Dajabon

***INFORME TÉCNICO DE SUPERVISION DE OBRA  
REPORTE DE CUB. NO. 7  
PERIODO DE EJECUCION DE TRABAJOS DESDE 16/07/2021 HASTA 29/07/2021***

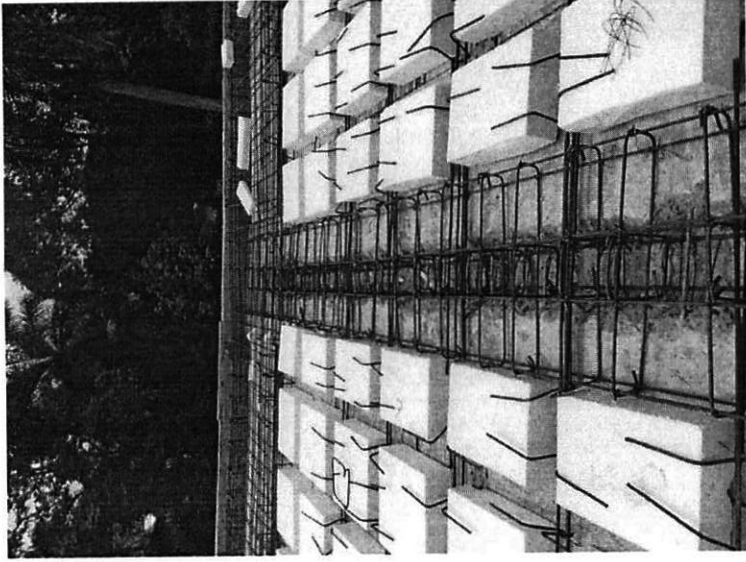
*Ilustración 1 Losa Deposito Partido*

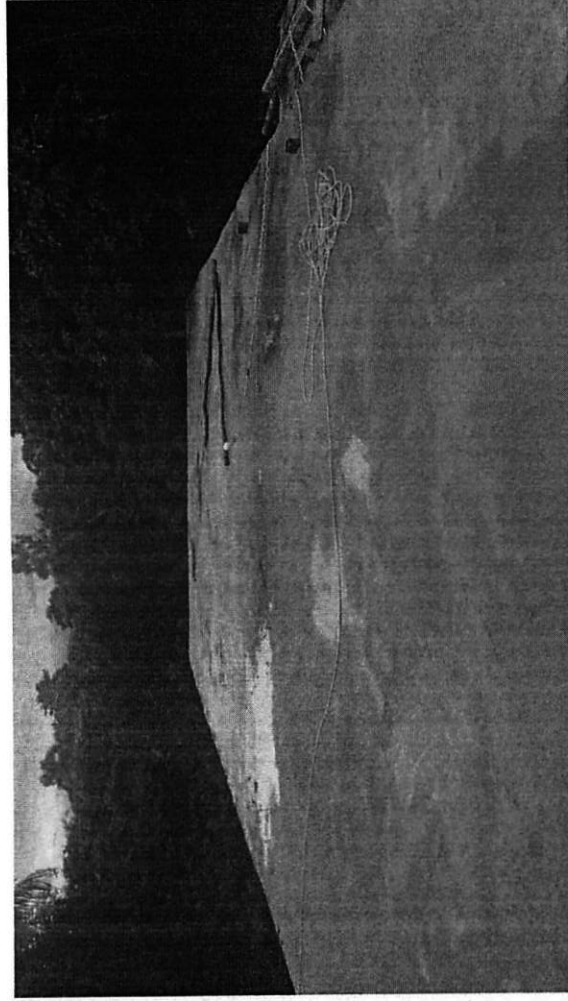
*Ilustración 2 Losa Deposito Partido*
