**INSTITUTO NACIONAL DE AGUAS POTABLES Y
ALCANTARILLADOS**

***INFORME TÉCNICO DE SUPERVISION DE OBRA
REPORTE DE CUB. NO. 2 ✓
PERIODO DE EJECUCION DESDE 21-3-2022 AL 25-5-2022 ✓***

Referencia : **Obra:** Línea De Conducción Ø 12" PVC Los Botados Tramo Desde Est. 4+388.20. H/ Est, 5+404, Provincias Santo Domingo-Monte Plata, Zona IV Lote XIII ✓
Contrato: 010/2021 ✓
Contratista: Ing. Cesar Eduardo Pérez Bona ✓
Provincia: Monte Plata ✓

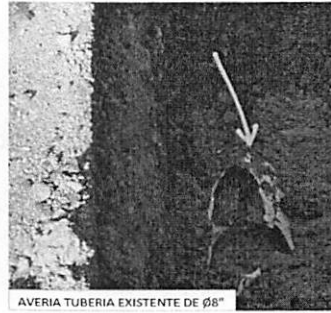
CATEO ESTACION 0+140

AVERIA TUBERIA EXISTENTE DE Ø8"

REP. TUBERIA EXISTENTE DE Ø8"
