INSTITUTO NACIONAL DE AGUAS POTABLES Y ALCANTARILLADOS

INFORME TÉCNICO DE SUPERVISION DE OBRA
REPORTE DE CUB. NO. 3

Referencia : **Obra:** Construcción Sistema De Saneamiento Arroyo Gurabo Y Su Entorno, Municipio Santiago, Provincia Santiago (Lote I)

Contrato: 027-2022

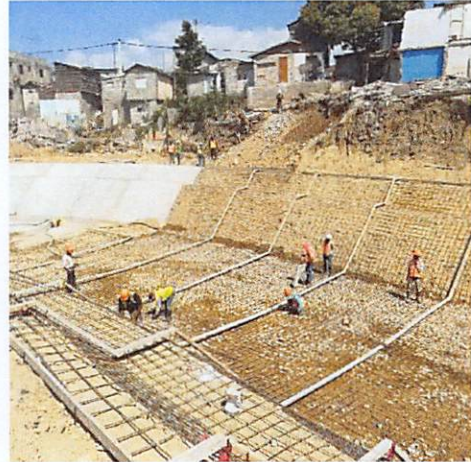
Colocación de Acero 3/8 a 20cm en E2+950

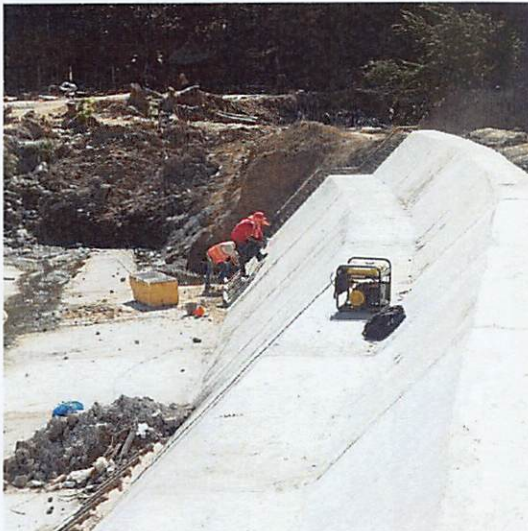
Corte de Juntas de Expansión y de
Construcción.

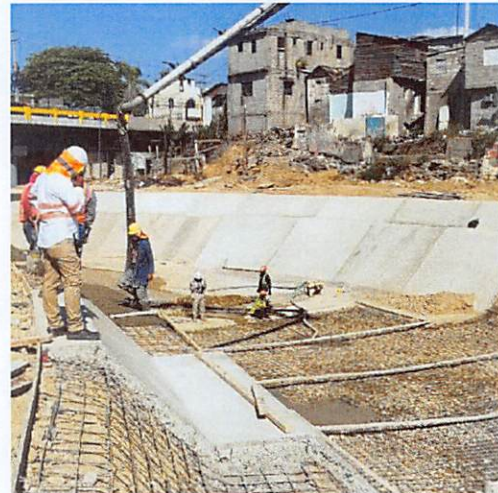
Hormigonado de Canal, Fondo y Ambos
laterales E2+950.

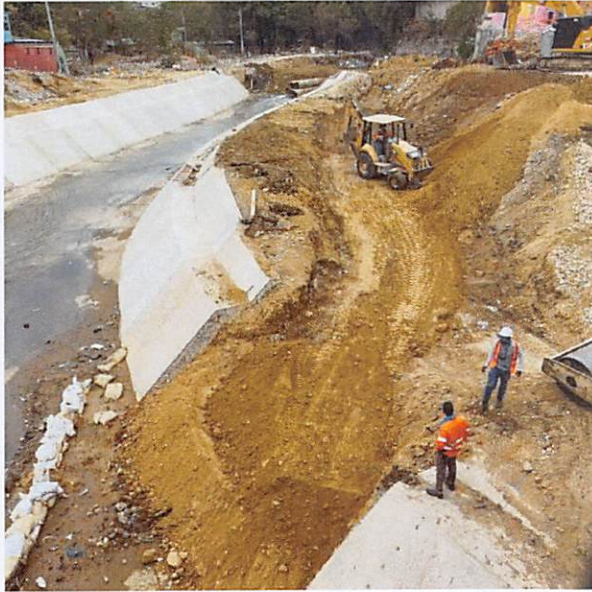
Relleno de Zanja de desvío en E2+890 a E3+000

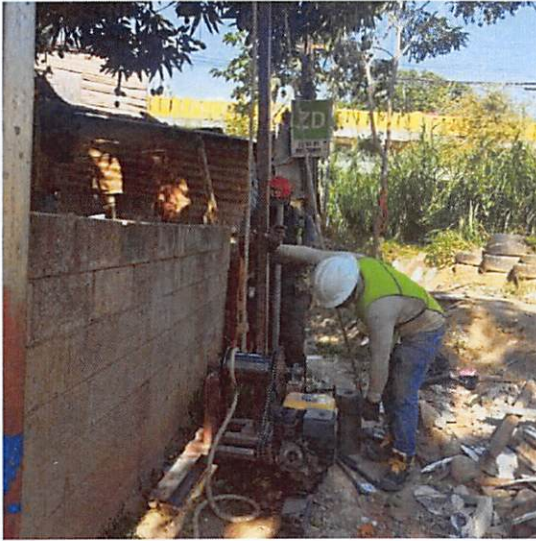
Sondeo para estudio de Suelo

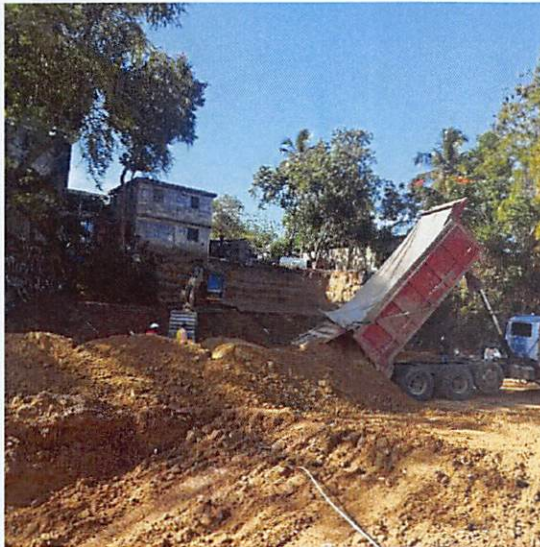
Relleno de Talud para Protección

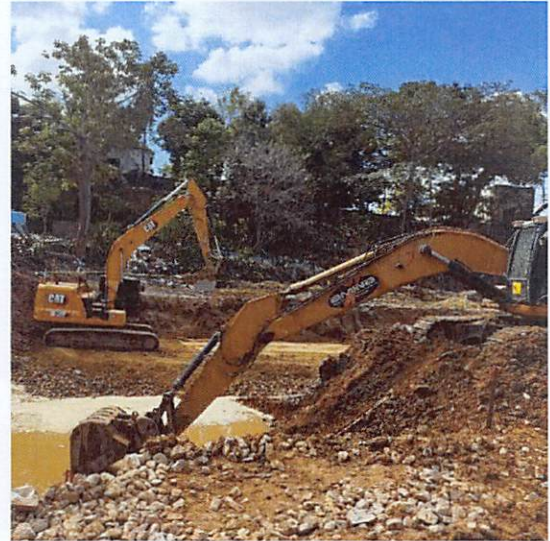
Excavación de Canal desde E2+800 a E2+890

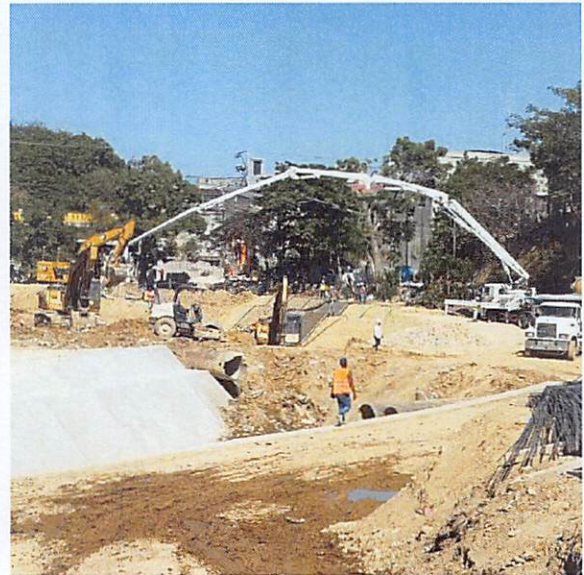
Hormigonado de Canal desde E2+800 a E2+890

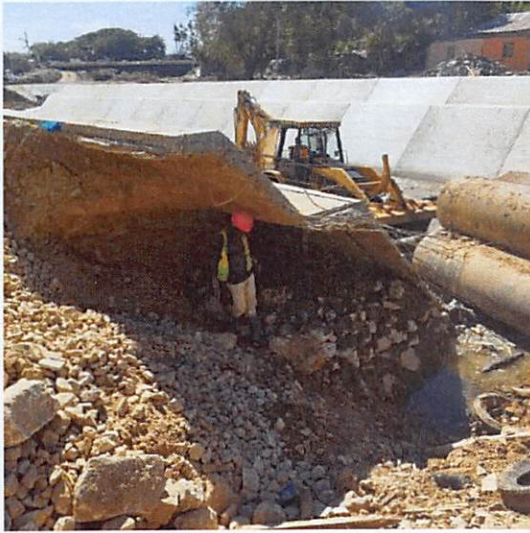
Reparación con piedra de encache en lateral izquierdo

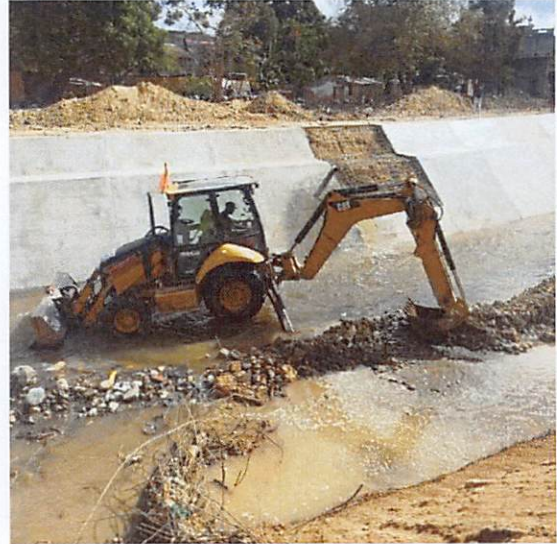
Conformación de atagüía.

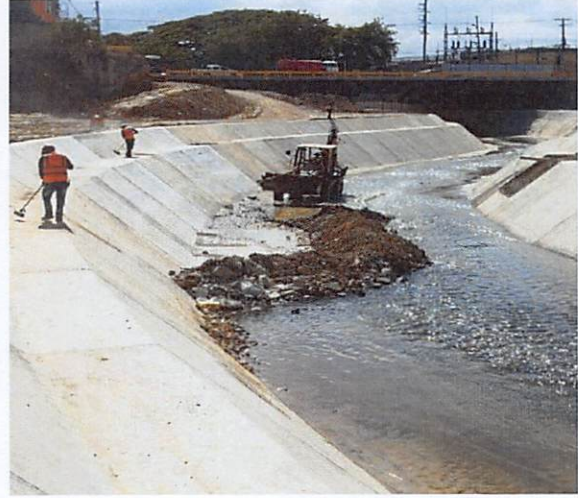
Limpieza y removiada de ataguía.
